Bilan du PPG 2015-2021

Le PPG 2015-2021 Aveyron Amont est issu des PPG élaborés par les **3 anciennes structures gestionnaires** sur le bassin versant (SIAH Haute Vallée Aveyron, Rodez Agglomération et SIAV2A). La fusion des moyens de ces 3 structures a conduit en 2017 à **la fusion des 3 PPG en un seul et unique PPG pour la période 2015-2021**.

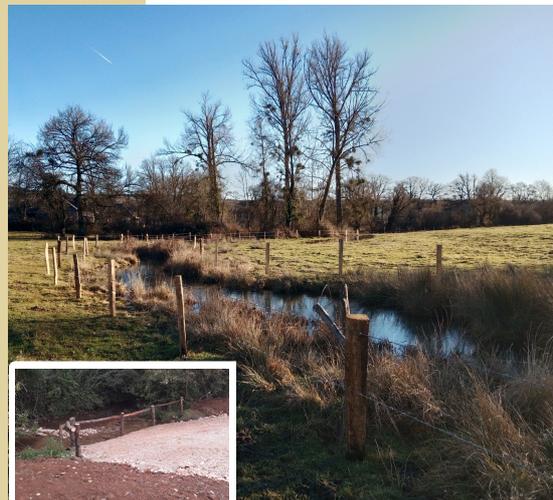
Les systèmes les plus courants sont les rampes d'abreuvement, pompes à museaux, abreuvoirs gravitaires couplés de clôtures électriques, barbelés ou grillage à mouton.

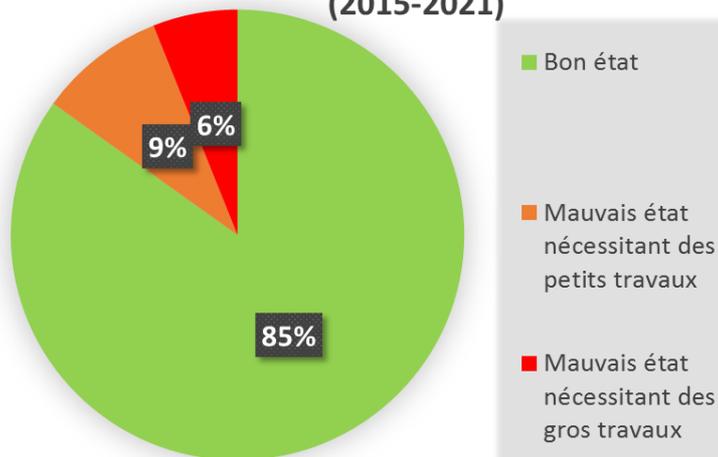
Etat de fonctionnement des points d'abreuvements (2015-2021)

Sur **265 points d'abreuvement prospectés en mai 2023** :

- 225 sont en bon état
- 24 nécessitent des « petits travaux » (équipe en régie)
- 16 nécessitent de « gros travaux » (interventions prestataires TP)

Au cours du printemps 2023, l'équipe en régie a réalisé un suivi de tous les points d'abreuvement effectués depuis 2015.

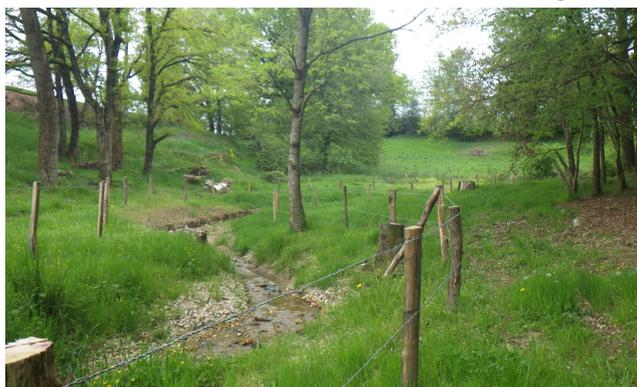
Zoom sur le ruisseau des Pourquoiils

Au cours du PPG, le ruisseau des Pourquoiils à Moyrazès (Pays Ségali) a eu une restauration complète de son hydrosystème : la remise dans son lit d'origine.

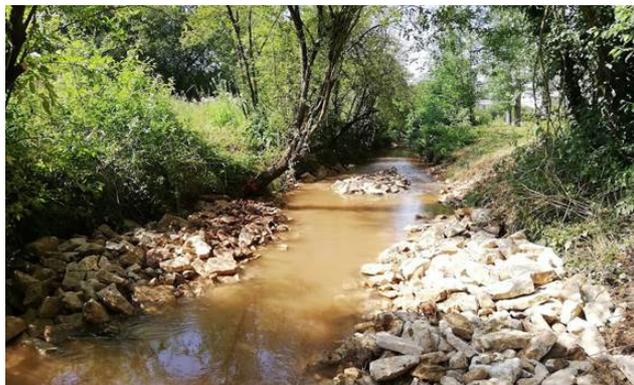
Zoom sur l'Auterne

Au cours du PPG, des travaux de restauration (recharge granulométrique) ont été effectués sur l'Auterne à Onet-le-Château (Rodez Agglomération)

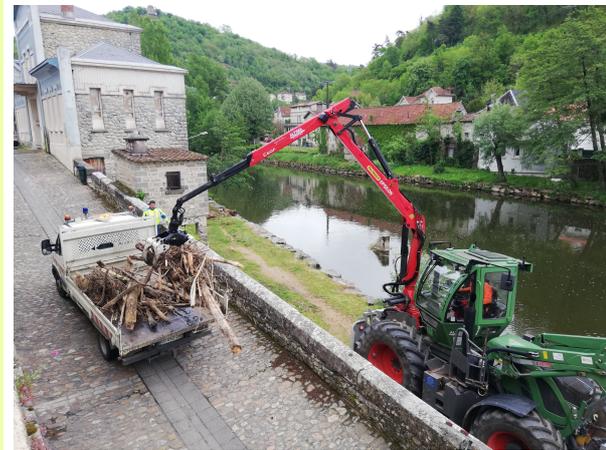
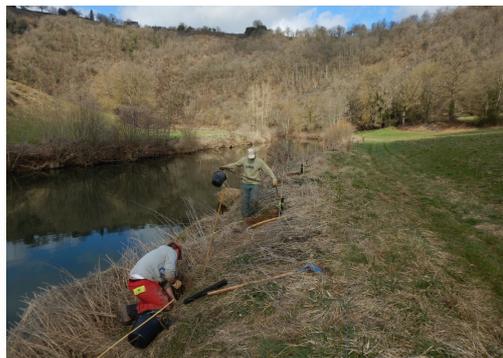
Enlèvement d'embâcle à Villefranche-de-Rouergue par l'équipe en régie (Ouest Aveyron Communauté)

Plantations réalisées par l'équipe en régie sur l'Aveyron à Olemps (Rodez agglomération)

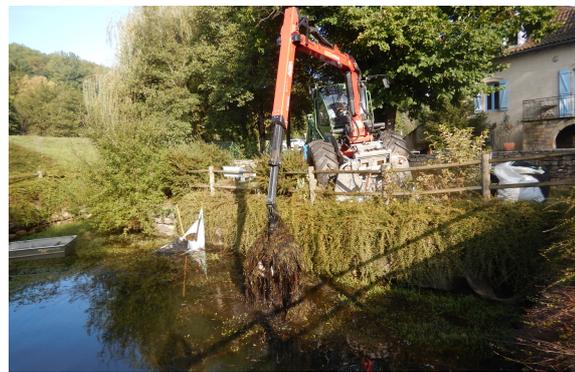
Arrachage du Myriophylle du Brésil à Saint-Rémy en 2020 (Ouest Aveyron Communauté)

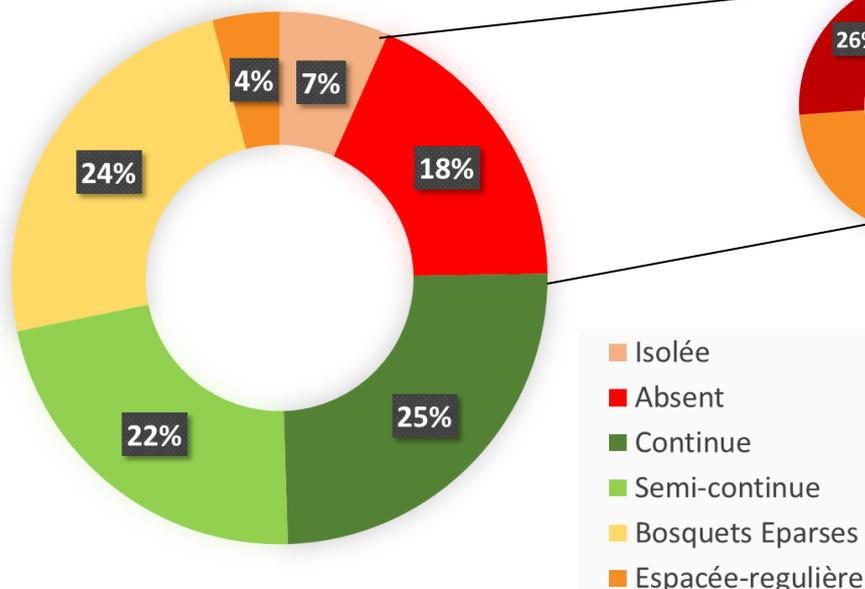
Reprise de la ripisylve sur des secteurs antérieurement diagnostiqués comme "absent"

Sur 6830ml de berges où la ripisylve était diagnostiquée comme étant absente, **25%** du cordon rivulaire est aujourd'hui **continu et 22% semi-continu**. Ainsi, quasi **la moitié de la ripisylve s'est reconstituée de manière équilibrée** après travaux de mise en en défens et/ou revégétalisation **et joue à nouveau ses fonctions** sur ses secteurs anciennement carencés. Les autres secteurs diagnostiqués en tant que bosquets éparses sont destinés à devenir continus dans le temps.

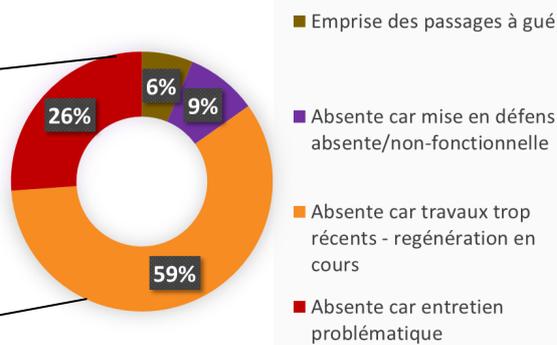
Détail des secteurs où la ripisylve est absente

Concernant les zones où la ripisylve est toujours absente, il s'agit majoritairement (59% des cas) de sites où les travaux de mise en défens sont encore **trop récents** et où la régénération est **en cours**. Pour 26% des cas, il s'agit de parcelles où l'entretien pratiqué, souvent trop appuyé, freine la reconstitution de la ripisylve.

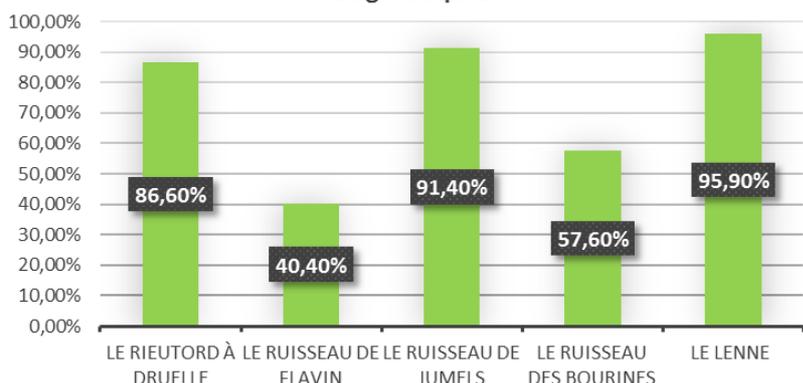
Taux de reprise des plants sur les principaux sites diagnostiqués

Sur 9274 ml de berges revégétalisées depuis 2020, 7 237 ml ont été diagnostiquées au cours de l'été 2023, soit **78% des chantiers de plantations effectués depuis 2020**. Sur les sites évalués, Le taux de reprise global des plants est de **70,6%**.

Mention spéciale au Lenne à Baraqueville, au Rieutord à Druelle ainsi qu'au ruisseau de Jumels qui ont un taux de reprise particulièrement élevé.

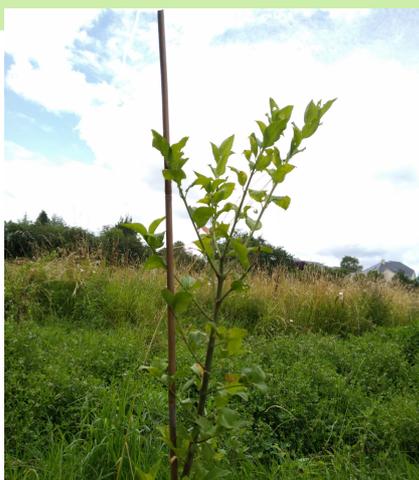
Reprise d'un fusain d'Europe sur le Rieutord à Druelle (Rodez agglomération)

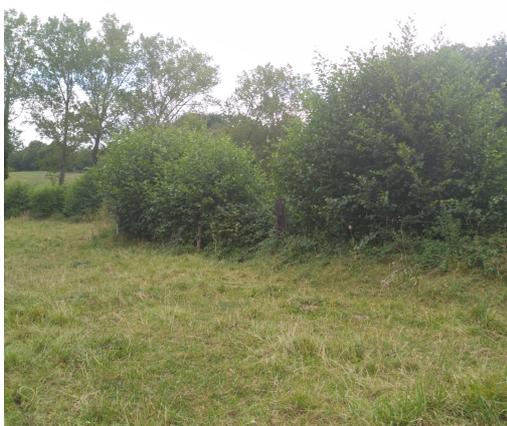
Reprise spontanée de la ripisylve après travaux de mise en défens des berges en 2019 sur le ruisseau de Cuge à Palmas d'Aveyron (CC des Causses à l'Aubrac) - Observation d'aulnes et de saules
